A III –a Sesiune Științifică
CIB 2007
15 - 16 Noiembrie 2007, Brașov

**VERIFICAREA PE CALE EXPERIMENTALĂ A UNOR SOLUȚII
PRACTICE DE REABILITARE STRUCTURALĂ**

**EXPERIMENTAL INSPECTION OF PRACTICAL SOLUTIONS OF
STRUCTURAL REHABILITATION**

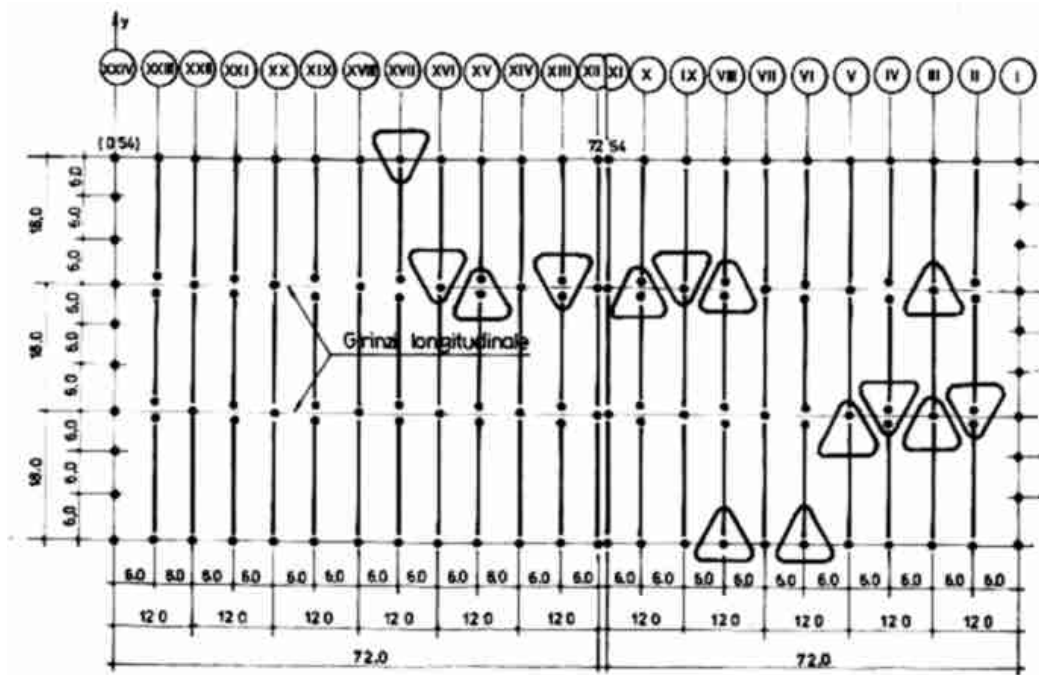
Fig. 1. Magazia "B" – Dispunerea în plan a cadrelor și poziția zonelor degradate.

În urma cutremurului din august 1986, s-a semnalat fisurarea unor console, dispuse atât pe capul stâlpului cât și pe înălțimea grinzii jug, la partea inferioară a acesteia (fig. 3, 4).

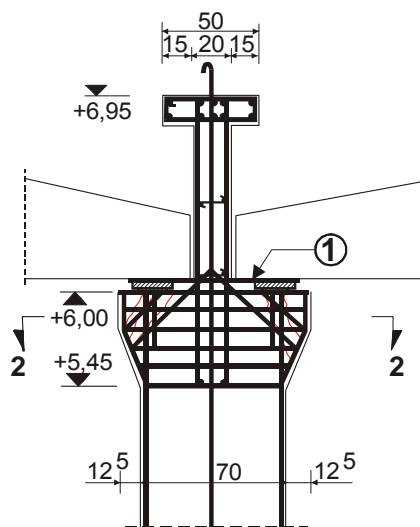
Fig. 3 – Magazia „B”

Forma de prezentare a fisurilor pe console este specifică acțiunii forței tăietoare, pornind de la partea superioară a consolei (din zona de reazem a fermei), înclinat la aproximativ 45° și ajungând la partea inferioară a consolei spre exterior.

Acest mod de prezentare a fisurilor este comun pentru toate consolele, indiferent de poziția lor în plan și indiferent dacă consolele sunt poziționate pe capul stâlpilor sau la partea inferioară a grinzii jug.

Fisurile semnalate sunt în număr de una până la trei pe fiecare ramură a consolei.

Consolă de capăt stâlp curent central. Detaliu alcătuire consolă, poziționare traseu fisură.

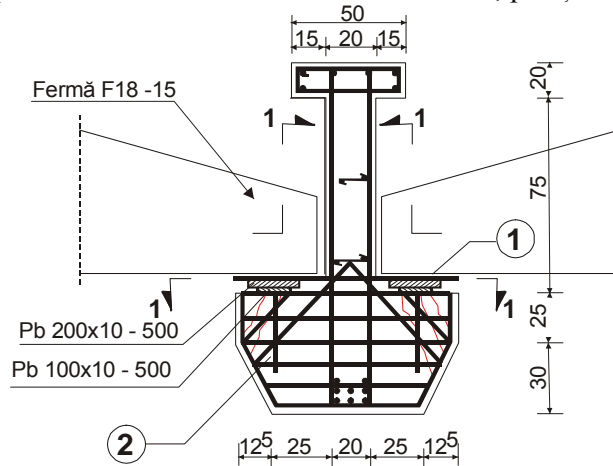
Fig. 4. Magazia “B”

Consolă dispusă pe grinda jug. Detaliu alcătuire consolă, poziționare traseu fisură.

b) Amplasarea consolelor de reazem a fermelor de acoperiș, la partea inferioară a inimii grinzii jug, determină o stare de solicitare defavorabilă pentru grindă.

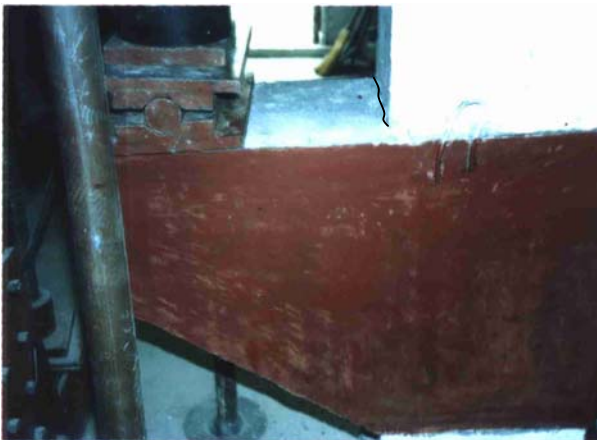
- prima fisură se observă pentru toate elementele încercate pe muchia de legătură a feței orizontale a consolei cu stâlpul (fig. 12, 13), la o valoare a sarcinii verticale de 30 tf;

Fig. 12. Fisură în zona de legătură a feței orizontale a consolei cu stâlpul

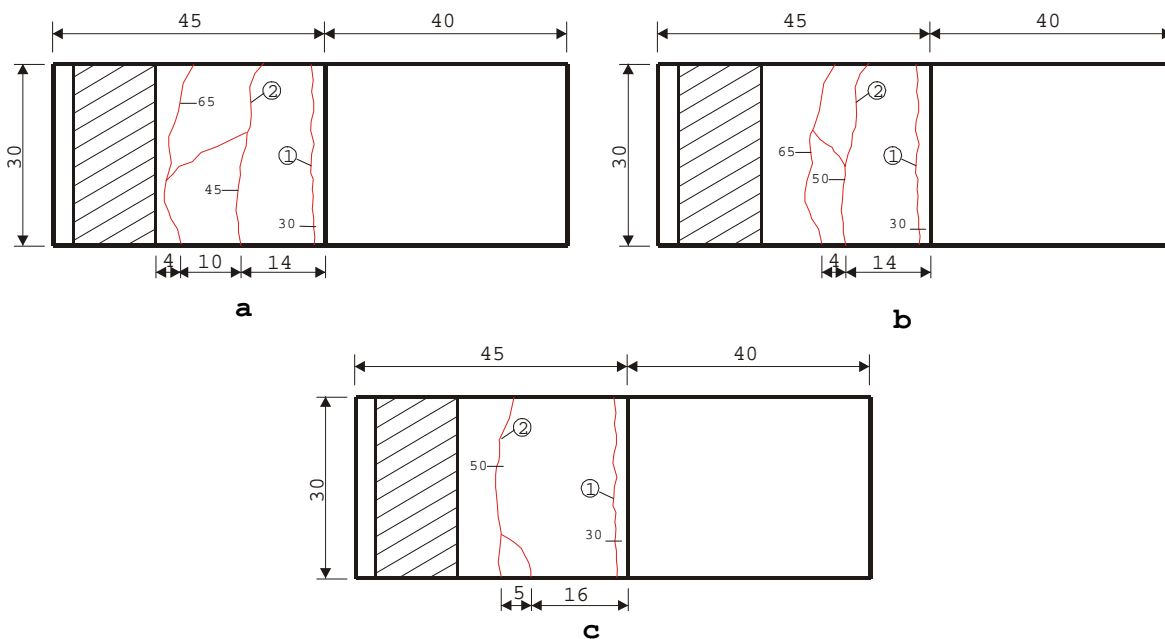
- pentru alte valori mai mari ale sarcinii verticale, fisura orizontală se dezvoltă în lungime și își mărește progresiv deschiderea;
- la valoarea sarcinii verticale de 45 tf pentru CS 2-1 și de 50 tf pentru CS 2-2, CS 2-3, se constată apariția pe fața superioară a consolei a celei de-a doua fisură, situată între prima și placa metalică de reazem (fig. 13);

Fig. 13. Releveu fisuri pe fața orizontală a consolelor
a – consola CS 2-1; **b** – consola CS 2-2; **c** – consola CS 2-3

- deschiderea pronunțată a fisurii ① din zona de legătură a feței orizontale a consolei cu stâlpul (fig. 13);
- deschiderea, dezvoltarea în lungime și ramificarea fisurii nr. ② (fig. 13);
- deformarea pronunțată a părții superioare a peretelui din spate a cutiei metalice (parte spate stâlp) și cedarea pe această zonă a cordoanelor de sudură.
