# **BULETINUL INSTITUTULUI POLITEHNIC DIN IAȘI**

**CONSTRUCȚII. ARHITECTURĂ**

## STUDIUL CAUZELOR CARE AU PRODUS DEGRADAREA UNOR CONSOLE SCURTE DIN BETON ARMAT

În lucrare sunt prezentate cauzele care au condus la fisurarea unor console scurte din beton armat, ce intră în componența cadrelor transversale a unei structuri industriale tip parter.

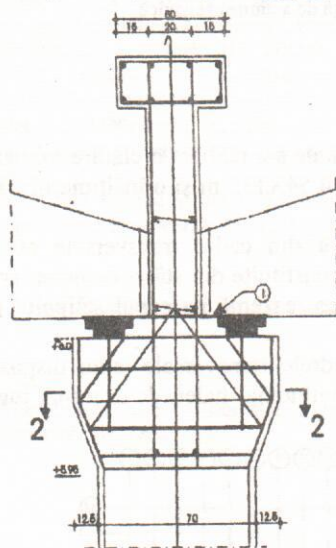
Fig. 2. - Detaliu rezemare fermă acoperiș pe consolă stâlp.

În montaj, continuitatea în nod s-a obținut prin sudarea mustăților de la cele două capete ale grinzii și turnarea betonului de monolitizare (fig.2).

Lățimea redusă a plăcuței prevăzută în consolă (100 mm), față de lățimea celei din fermă (200 mm), precum și așezarea lor la suprafața betonului (fig.2 și 3) a condus la transmiterea încărcărilor de la fermă la consolă, pe o suprafață diminuată apreciabil.

Acest fapt determină în zona de contact concentrări însemnate de tensiuni, care au solicitat dezavantajos betonul din consolă prin crearea unei stări de compresiune locală.

Realizarea continuității dintre elementele prefabricate din nod, printr-o porțiune de beton armat monolit, conduce inițial la apariția în zona de contact dintre cele două betoane de vârste diferite, a unor prefisuri, care se transformă apoi în fisuri.
