INVESTIGAREA ȘI ANALIZAREA ELEMENTELOR STRUCTURALE ȘI A STĂRII TEHNICE ÎN ANSAMBLU A UNUI REZERVOR DE APĂ POTABILĂ DE 1000 M³, DIN CARTIERUL RĂCĂDĂU, BRAȘOV

Abstract: The aim of this article is to indicate technical condition of a 1000 m³ capacity water tank in Brasov and identification of any plausible causes that may affect its durability from structural perspective, regarding SLS.

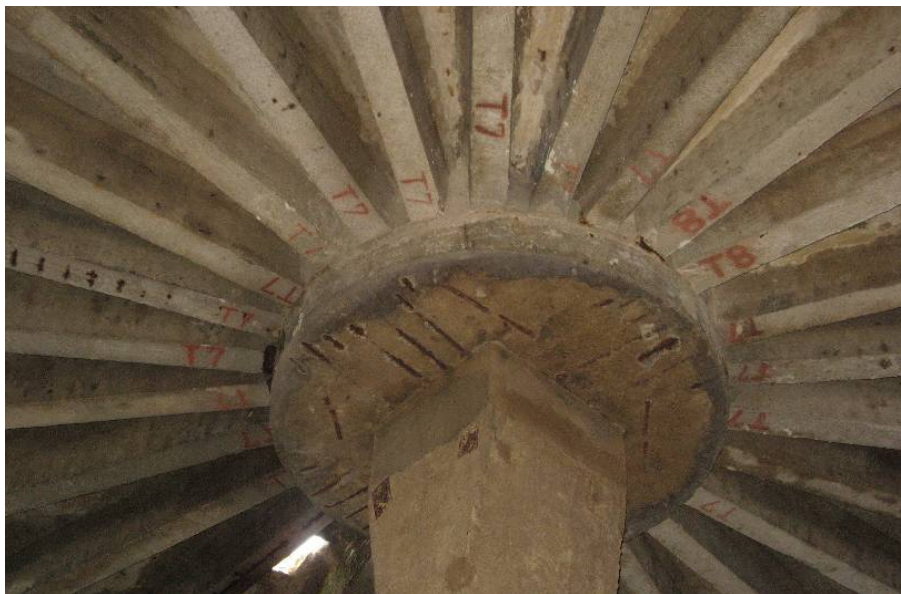
- acoperișul rezervorului nu este izolat termic și hidrofug, prezentând deteriorări grave atât pe partea de termo-hidroizolație, cât și a șapei de egalizare a acestuia, constând în: fisuri, deteriorări la nivelul cornișei acoperișului, fisuri și microfisuri în zona de perete neprotejată cu umplutură de pământ și nici cu hidroizolație;

Fig. 1 – Aspect de deteriorare la nivelul acoperișului și grinzilor prefabricate tip „T”

- refacerea izolației termice și hidrofuge a acoperișului și a cornișei de 20 cm a plăcii acoperișului;
- reparația exterioară a peretelui prin tencuială cu mortar de ciment aplicat cu presiune pe fața liberă a peretelui rezervorului (beton torcretat);
- protejarea cu pământ de umplură a zonei libere a peretelui exterior;
- în interior se propune igienizarea totală a rezervorului prin refacerea zonei de fund (refacerea șapei, a pardoselii sclivisite), a intradosului acoperișului rezervorului prin reparația și protejarea armăturilor rămase descoperite din lipsa acoperirii cu beton, la elementele prefabricate și capitelul monolit; refacerea tencuiei la stâlpul central.

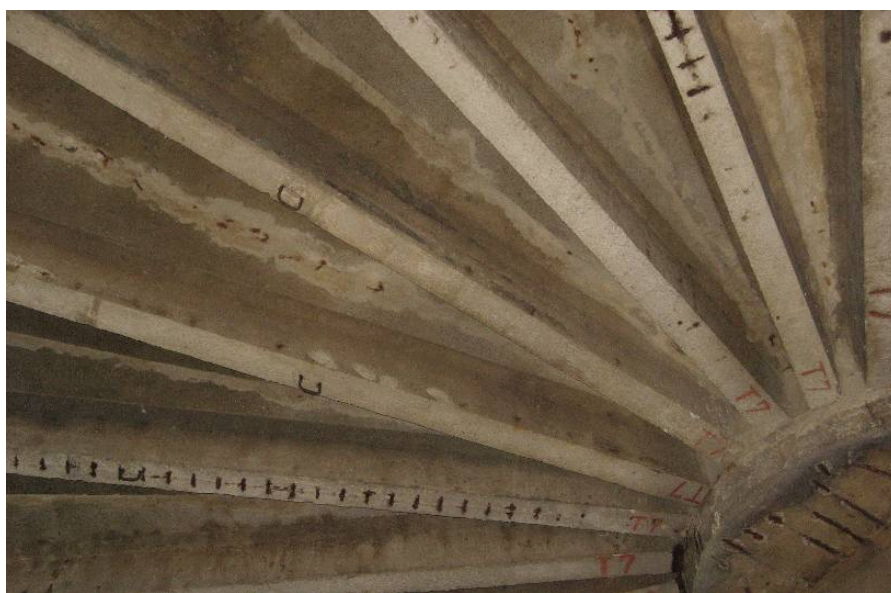
Fig. 2 – Element de acoperiș cu probleme în sensul acoperirii cu beton a armăturilor

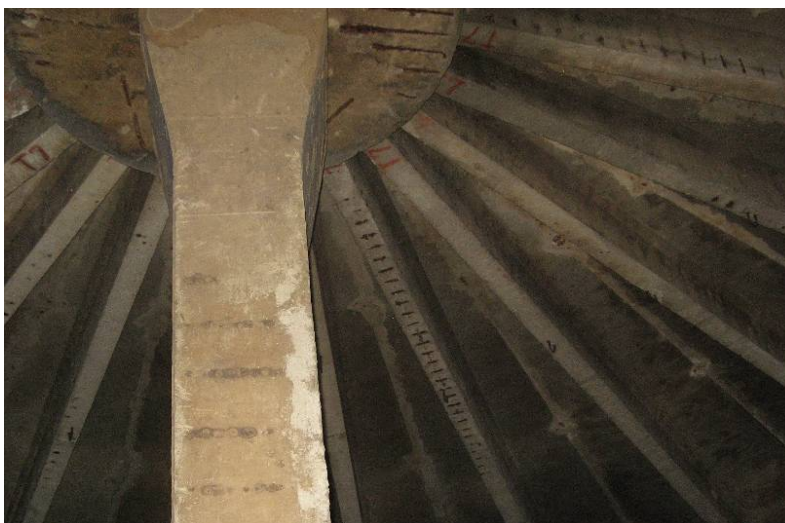
Fig. 3 – Ansamblu stâlp-capitel-acoperiș cu probleme de acoperire cu beton a armăturilor

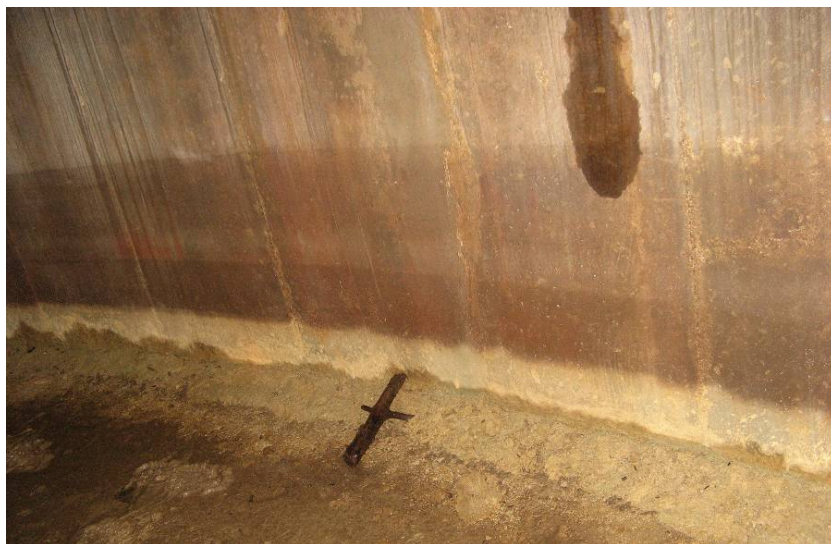
- în interiorul rezervorului se constată că peretele acestuia, realizat din beton armat monolit se prezintă în condiții acceptabile din punctul de vedere al stării limită de serviciu;
 - zona de fund a rezervorului este deteriorată prin fisuri, microfisuri și degradări ale șapei sclivisite, ce necesită reparație în totalitate;
 - intradosul acoperișului rezervorului, format din elemente tip „T” cu aripă variabilă, prefabricate, prezintă fisuri și microfisuri în aripi; de asemenea se pot observa pe lângă armături, fără acoperirea cu beton necesară din condiția de rezistență și zone descoperite ale armării capitelului central prin lipsa acoperirii cu beton;
 - stâlpul central prezintă microfisuri orizontale de lungimi aproximativ egale cu dimensiunea laturii stâlpului.
- Situațiile de mai sus sunt exemplificate în continuare cu imagini sugestive:

Fig. 4 – Pardoseală de fund deteriorată

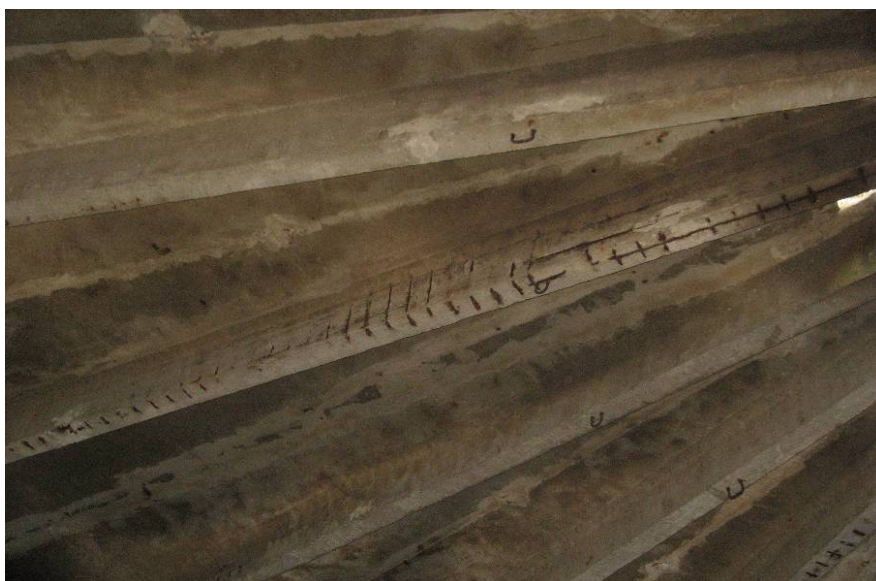
Fig. 5 – Element prefabricat tip „T” cu probleme de acoperire cu beton a armăturilor

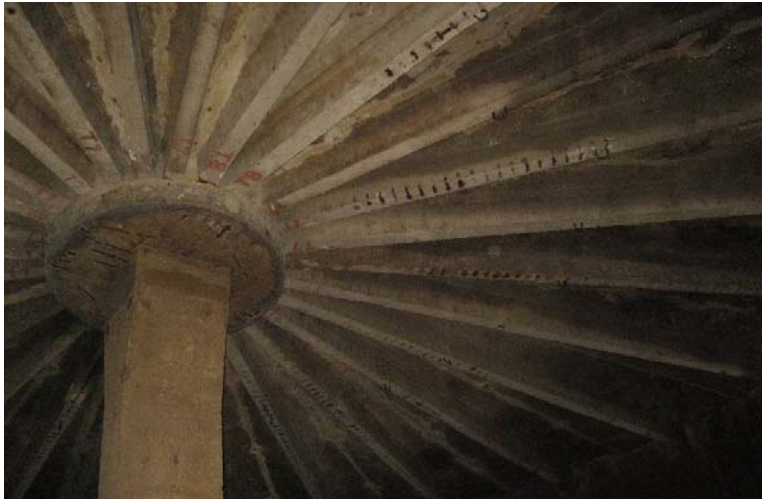
Fig. 6 – Capitel și stâlp central cu probleme de acoperire cu beton a armăturilor

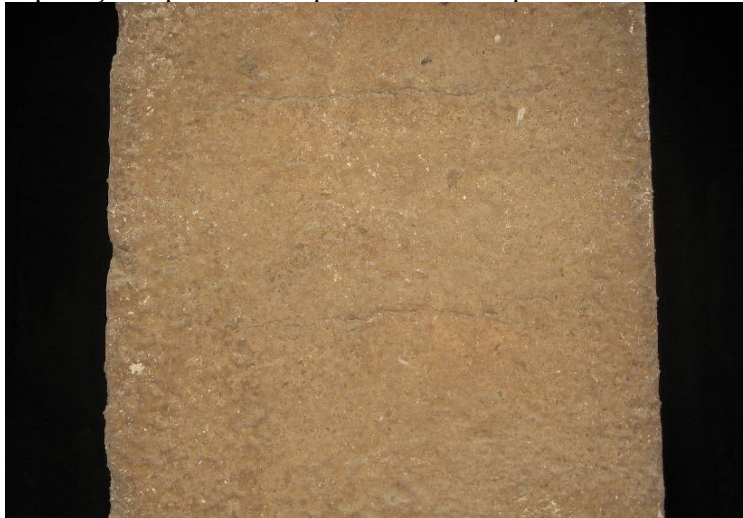
Fig. 7 – Stâlp degradat
