A III –a Sesiune Științifică
CIB 2007
15 - 16 Noiembrie 2007, Brașov

**VERIFICAREA PE CALE EXPERIMENTALĂ A UNOR SOLUȚII
PRACTICE DE REABILITARE STRUCTURALĂ**

**EXPERIMENTAL INSPECTION OF PRACTICAL SOLUTIONS OF
STRUCTURAL REHABILITATION**

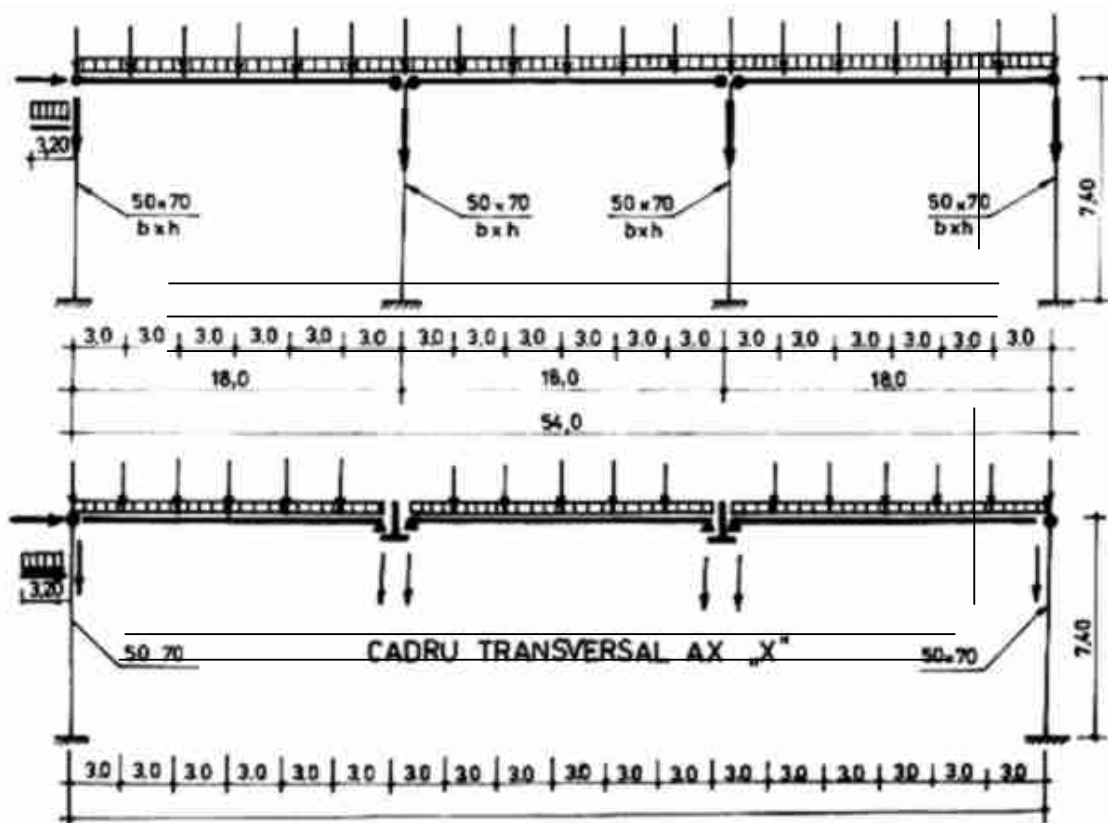
Fig. 2. Magazia "B" – Tipuri de cadre transversale.

În sens longitudinal, cadrele transversale sunt rigidizate cu ajutorul unor grinzi jug cu inimă plină ce reazemă pe șirurile interioare de stâlpi ca în fig. 2.

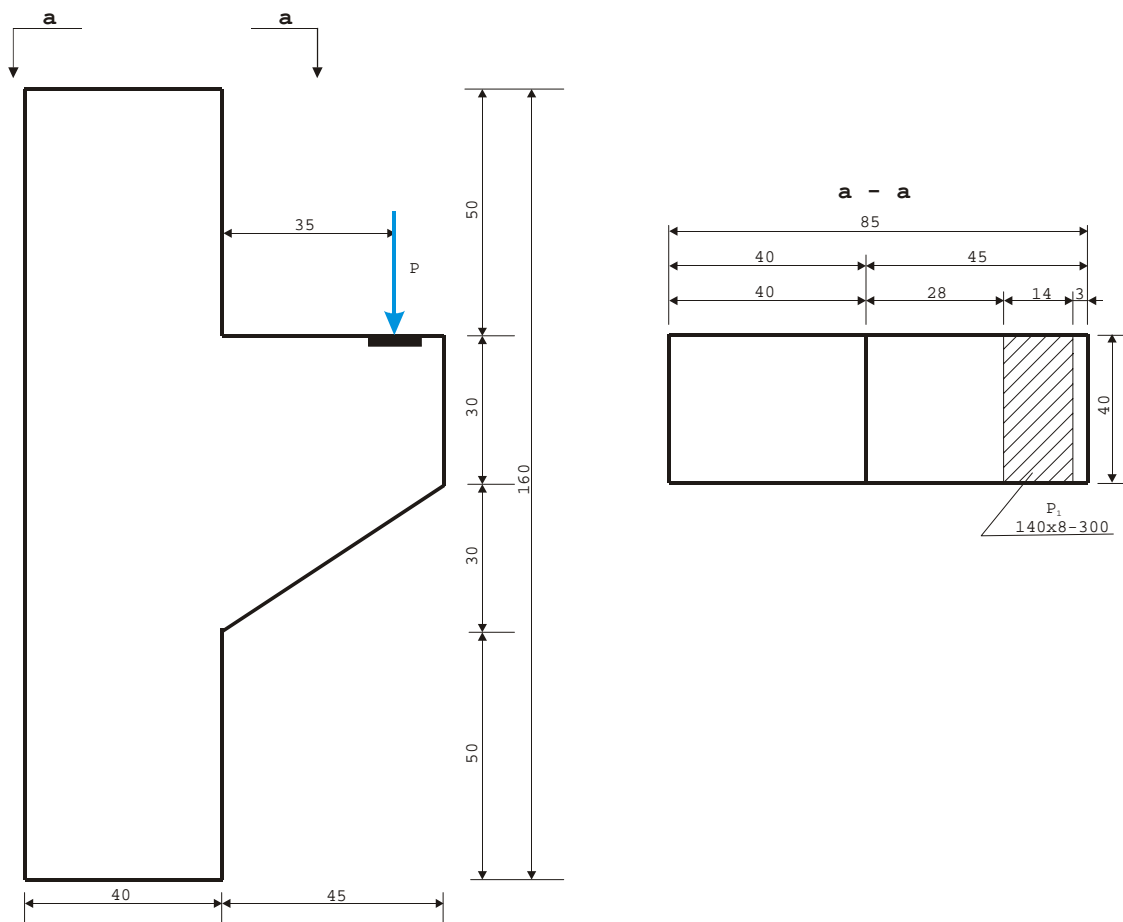
Fig. 9. Forma și dimensiunile geometrice ale elementelor experimentale

Încercarea modelelor experimentale, în număr de 6 (șase), având forma și dimensiunile din fig. 9, dintre care 3 (trei) modele până la rupere și 3 (trei) modele până la valoarea sarcinii verticale de 30 tf.

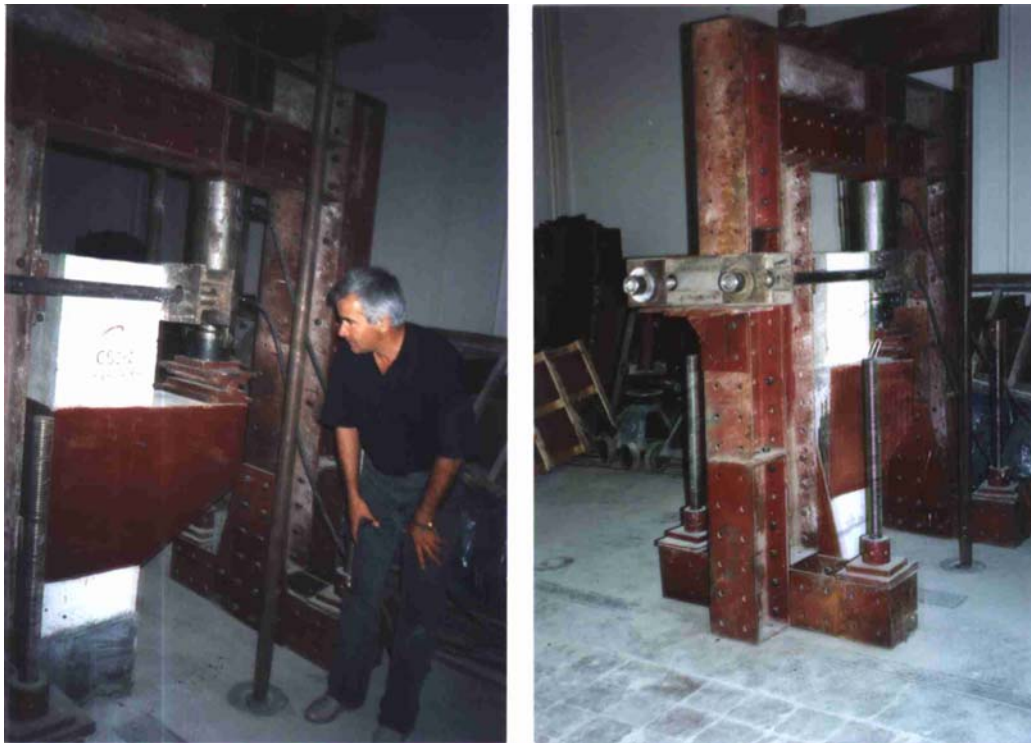
Ansamblul experimental pregătit pentru încercare arată ca în fig. 10.
